Ex chiesa Qualquonia lesioni nelle pareti Interviene Ingegneria

Convenzione con il Comune per il restauro

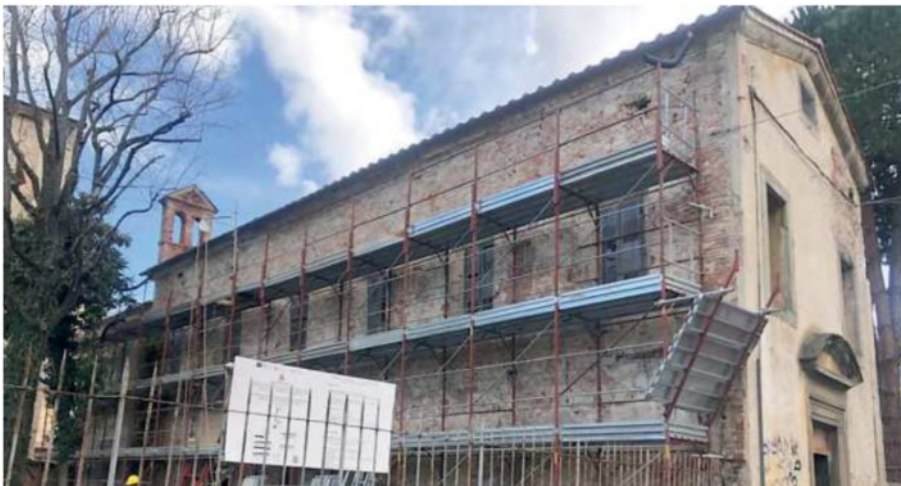
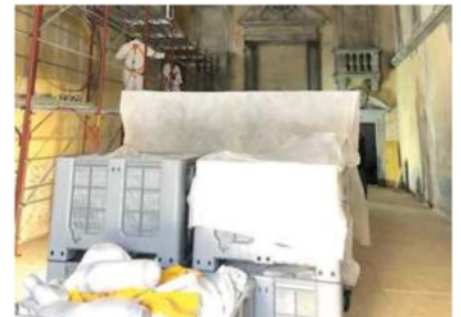
La prima fase di lavori ha interessato gli spazi esterni, la seconda ha riguardato la zona interna. Inizialmente si è provveduto alla spicconatura degliintonaci nelle zone in cui erano presenti lesioni, poi, vedendo le caratteristiche delle murature, si è provveduto alla loro intera rimozione. In questa fase sono state anche asportate le travi di supporto del controsoffitto realizzato negli anni Sessanta del Novecento e i vuoti lasciati nelle murature sono stati riempiti con mattoni e malta. Durante questa fase del-

la lavorazione, le murature si sono rilevate caratterizzate da lesioni e discontinuità.

Nelle foto
alcuni
scorci
del cantiere:
nel corso
dell'intervento
di restauro
e recupero
è stata
riscontrata
una situazione
più complessa
del previsto

Considerato lo stato generale in cui si trova l'edificio con particolare riferimento alle murature portanti, si è ritenuto necessario un maggiore approfondimento dei possibili sistemi di consolidamento da utilizzare, per cui occorre studiare soluzioni tecniche innovative che favoriscano l'incremento della resistenza sismica garantendo la conservazione del bene architettonico. Per questo il Comune ha proposto di incaricare il Dipartimento di Ingegneria civile e industriale dell'Università di Pisa, con specifica convenzione tra i due enti, per fornire un supporto scientifico al fine di effettuare le valutazioni della sismoresistenza e proporre soluzioni innovative per il consolidamento della struttura. Il gruppo di studio formato dai tecnici del Comune e da docenti universitari è già stato costituito e inizierà a breve a lavorare per agevolare il Comune nella programmazione delle attività da intraprendere. ●
